RISTRUTTURAZIONE DELL'IMMOBILE POSTO IN PIEVE A NIEVOLE VIA DELLA FORRA  
CIECA

## RELAZIONE TECNICA

### Fabbricato tipo colonico posto in via FORRA CIECA

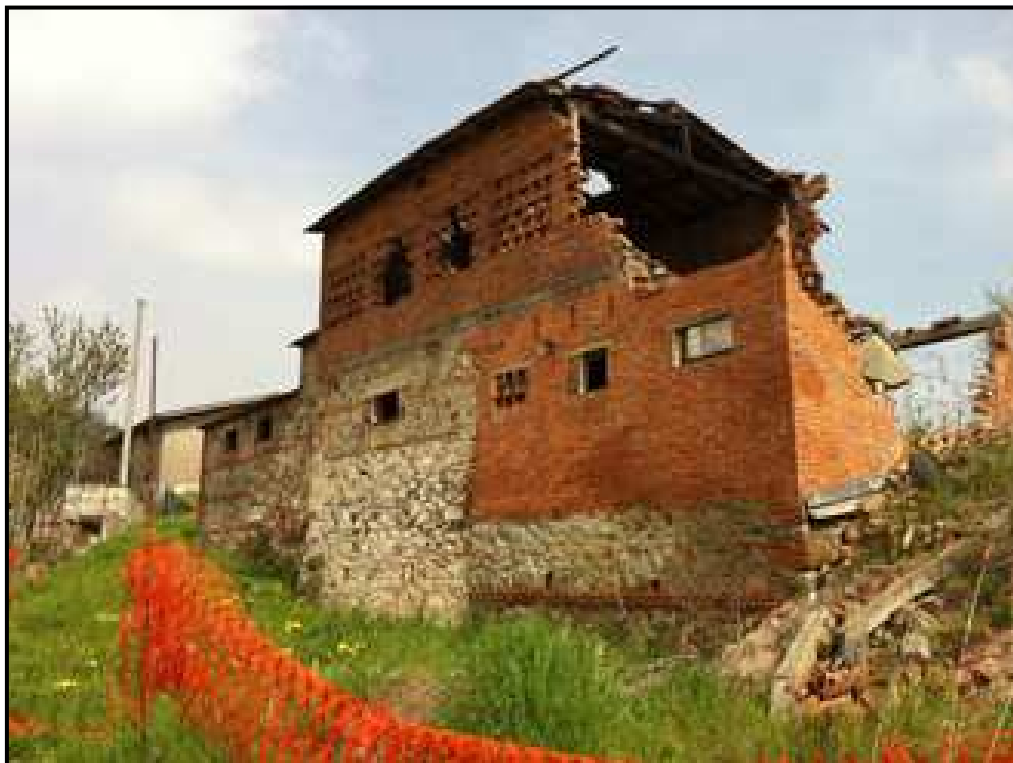
Foto scattata ad agosto 2010

- le murature portanti di elevazione del fabbricato, sono realizzate in muratura mista di mattoni e pietra locale, con spessore di circa 35/45 cm. si presentano in avanzato stato di degrado, con esigenti interventi di manutenzione.
- la copertura del corpo di fabbrica principale è stata oggetto di manutenzione per sistemazione del manto di copertura, revisione e puntellature per la messa in sicurezza (domanda di esecuzione di opere di attività edilizia libera del 08/11/2011

prot. 20930); mentre il resto della copertura dell'intero fabbricato ha subito numerosi crolli che hanno comportato pressoché il totale disfacimento della struttura.

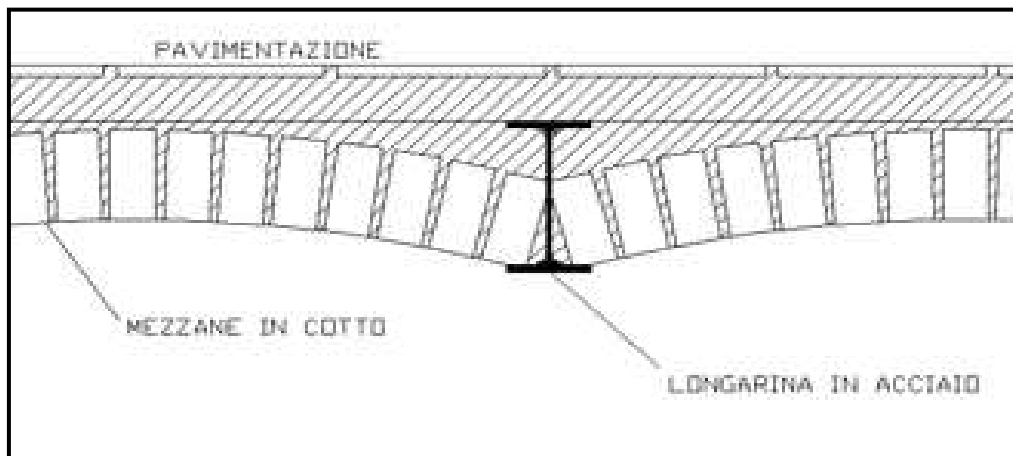
- i solai intermedi in parte con struttura di longherine di ferro e mezzane con sovrastante massetto, in parte in struttura di legno verniciato e mezzane, risultano di ridotta sezione, non rispondenti alle attuali norme statiche e di sicurezza.

Particolare struttura di solaio

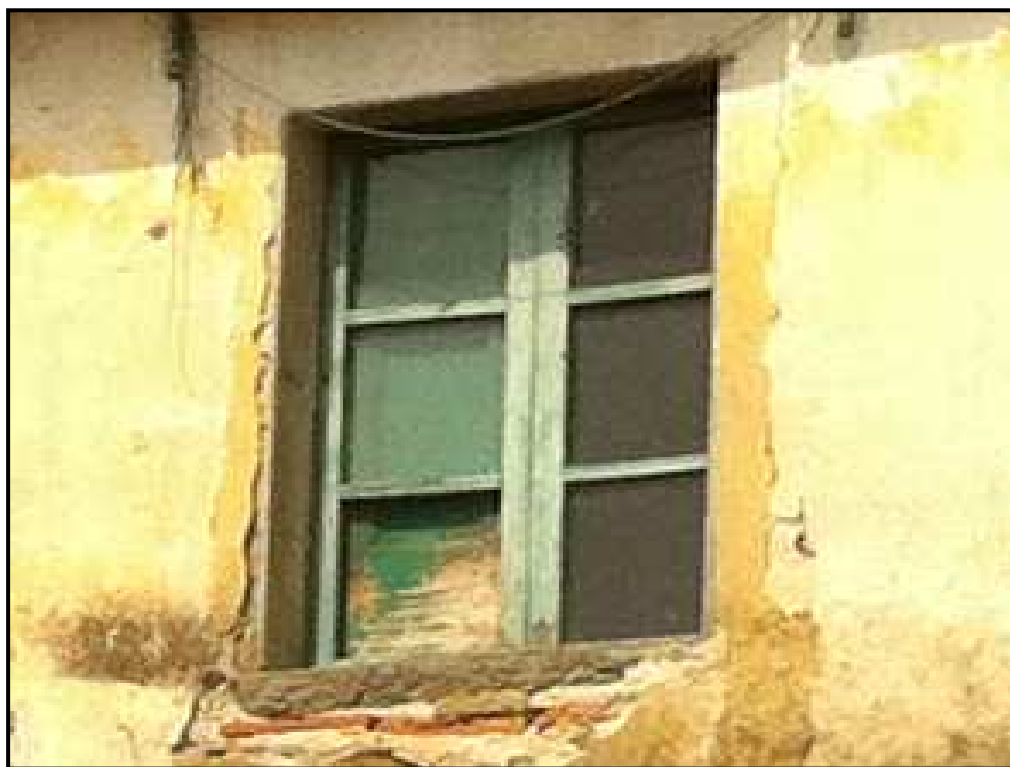
- gli infissi sono generalmente deteriorati e non rispondenti alle normative igieniche per un uso abitativo, con infiltrazioni di acqua piovana dai telai in legno e dai vetri di esile spessore; con il presente intervento si ritiene comunque di recuperare la tipologia tradizionale e l'impiego di materiali naturali come il legno.

Particolare infisso esistente

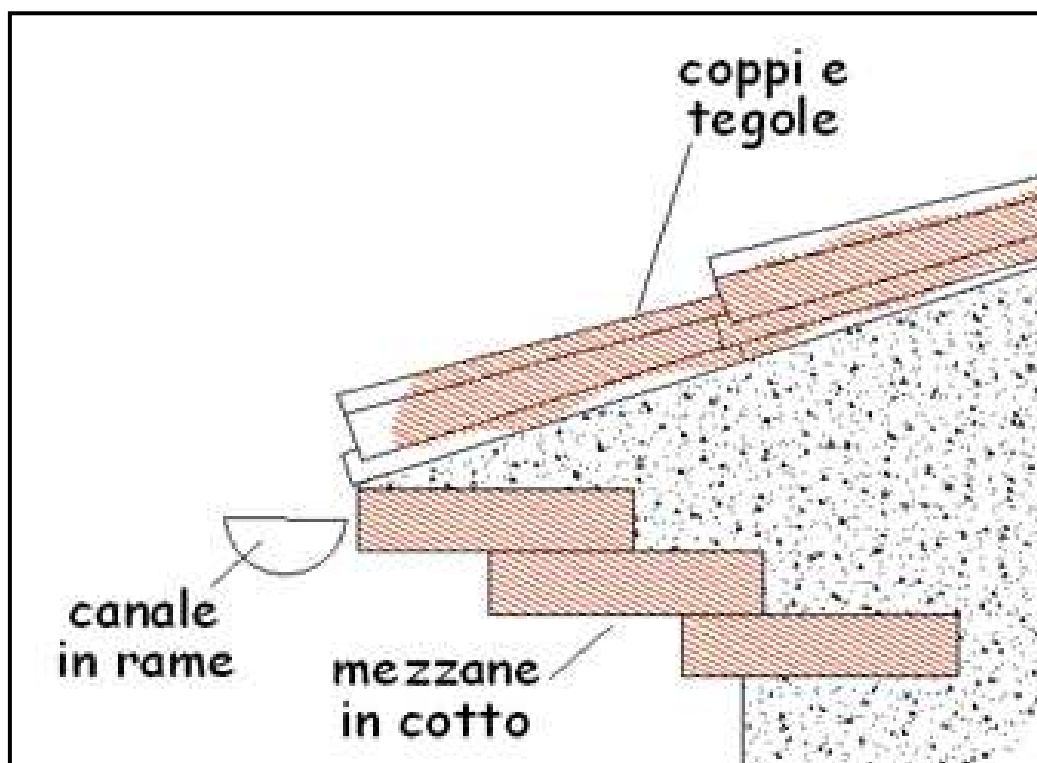
Particolare gronda esistente

- sia la copertura del fabbricato principale, sia le porzioni crollate, saranno riordinate lasciando invariate le falde esistenti e preesistenti, il manto di copertura sarà realizzato in coppi e tegole di cotto alla "toscana";
- le gronde esistenti sono realizzate mediante la sovrapposizione di mezzane, tali elementi verranno risanati, inoltre le gronde oggetto di rifacimento verranno realizzate riproducendo tali strutture;
